Restauration Frontsitze Oldtimer W114 Coupe BJ 1975

Arbeitsschritte Sitzteil:

Arbeitsschritte Lehnenteil:

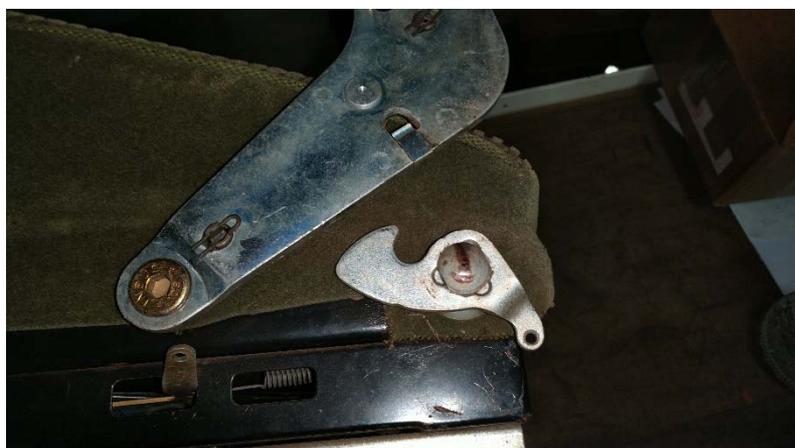
Links die Imbusschraube für das Gelenk. Rechts der Haken, dieser lässt sich einfach abschrauben, dahinter sitzt eine Kunststoff- Unterlegscheibe, diese vorsichtig mit Spitzzange abhebeln ohne den Stoff zu beschädigen.

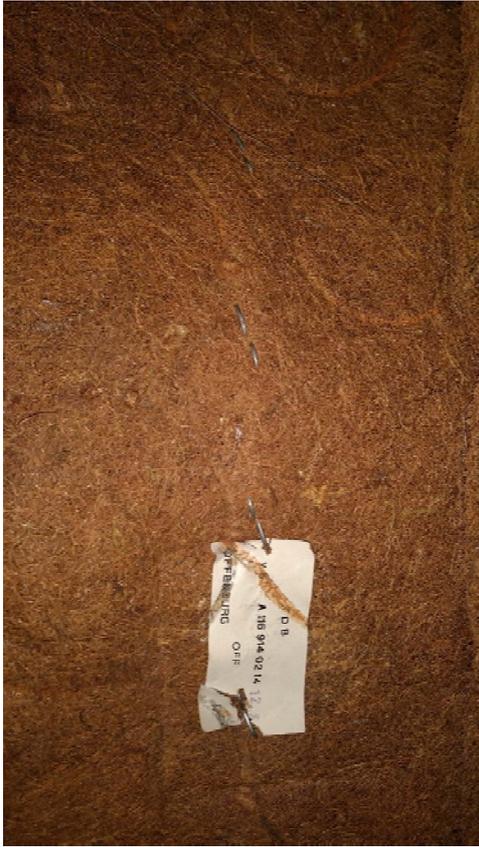
Klammern der Sitz Schlaufen verklemmt mit der Kautschuk Sitzauflage.

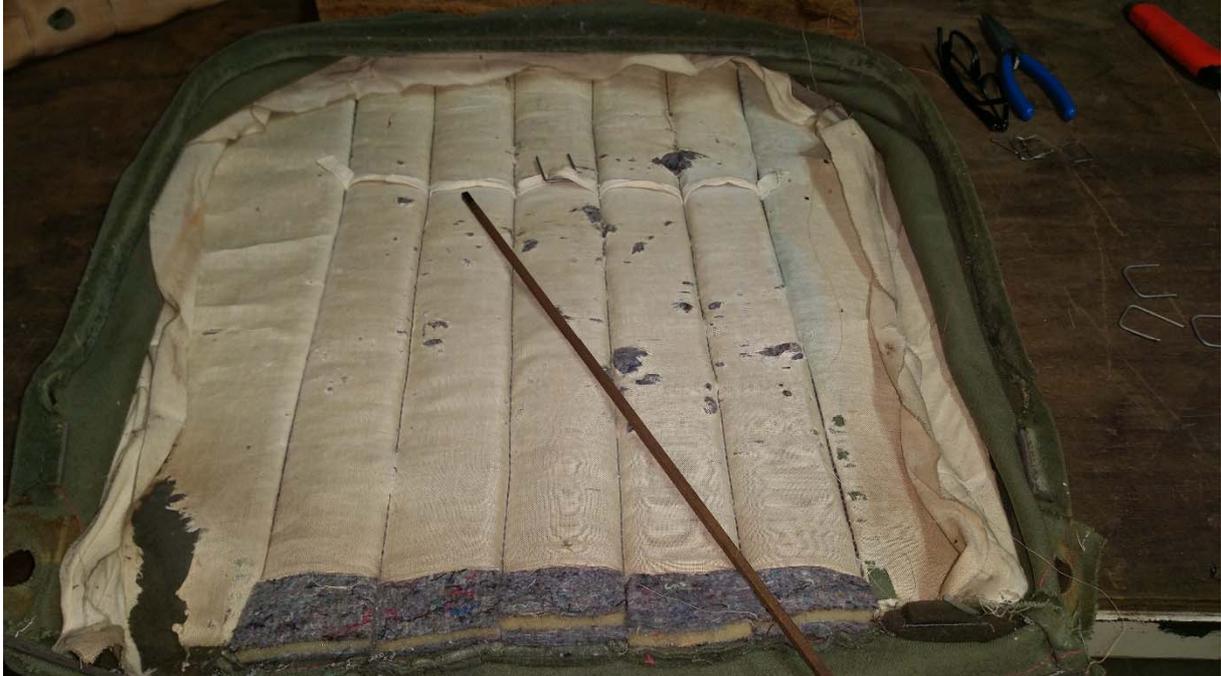
Hier demontierter Stoff. Die alten Sitzpfeifen vorsichtig herausziehen um die „Stoffhülsen“ nicht zu beschädigen. Zum Einführen der neuen Sitzpfeifen habe ich die Stange der Lehnenverstellung benutzt. Hier vorsichtig die Pfeifen durch Ziehen und Drücken des Stoffs einführen. Sitzpfeifen wieder genauso abschneiden wie die Alten.

Im Bild zu sehen die Sitzschlaufen mit einer Klammer. Diese Klammern kann man kaufen, allerdings erscheinen mir diese zu kurz.

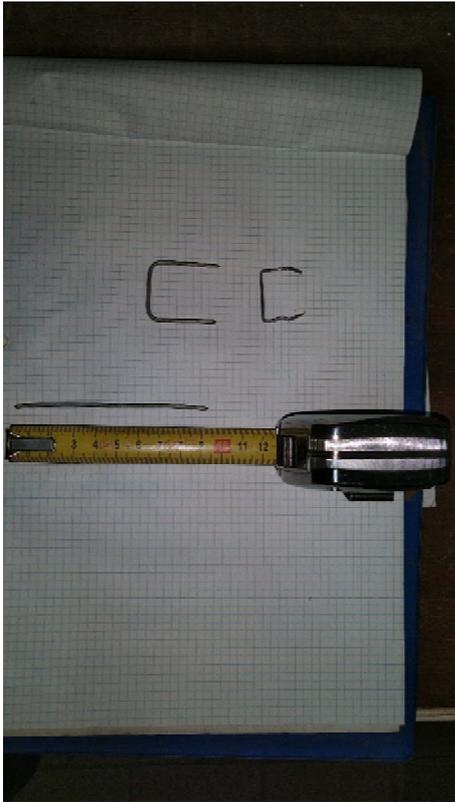
Die Klammern der Sitzschlaufen habe ich selbst mit Draht angefertigt, da die fertigen Klammern zu kurz sind bei der Wieder- Montage. Im Bild oben rechts die Original- Klammer, links die nachgefertigte Klammer aus Draht Länge ca 9 cm. Beide Enden am Bandschleifer anspitzen, damit man besser durch die Kautschuk- Sitzauflage stechen kann. Vorsichtig ! Verletzungsgefahr auf die Finger aufpassen! Der Kautschuk ist recht stabil.

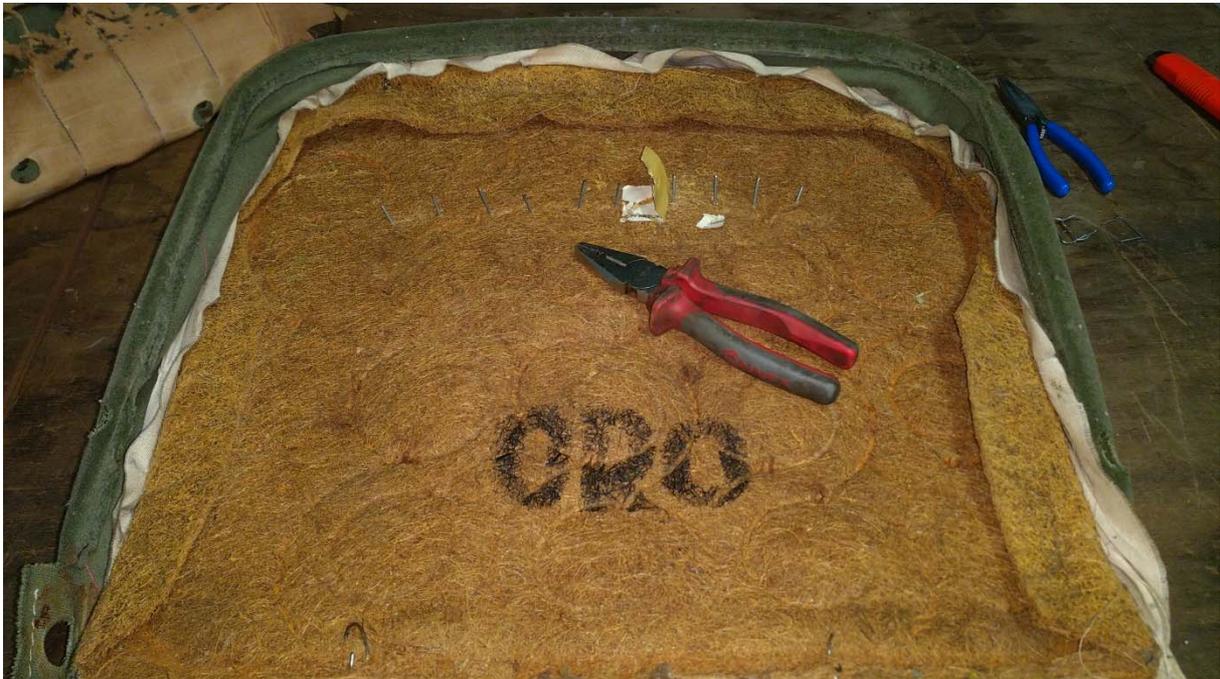
Neue Klammern in die Schlaufen des Stoffs einhängen. Kautschuk- Sitzauflage einführen und die Klammern von hinten durchstechen. Mit Kombizange die Klammern hochziehen und umbiegen.

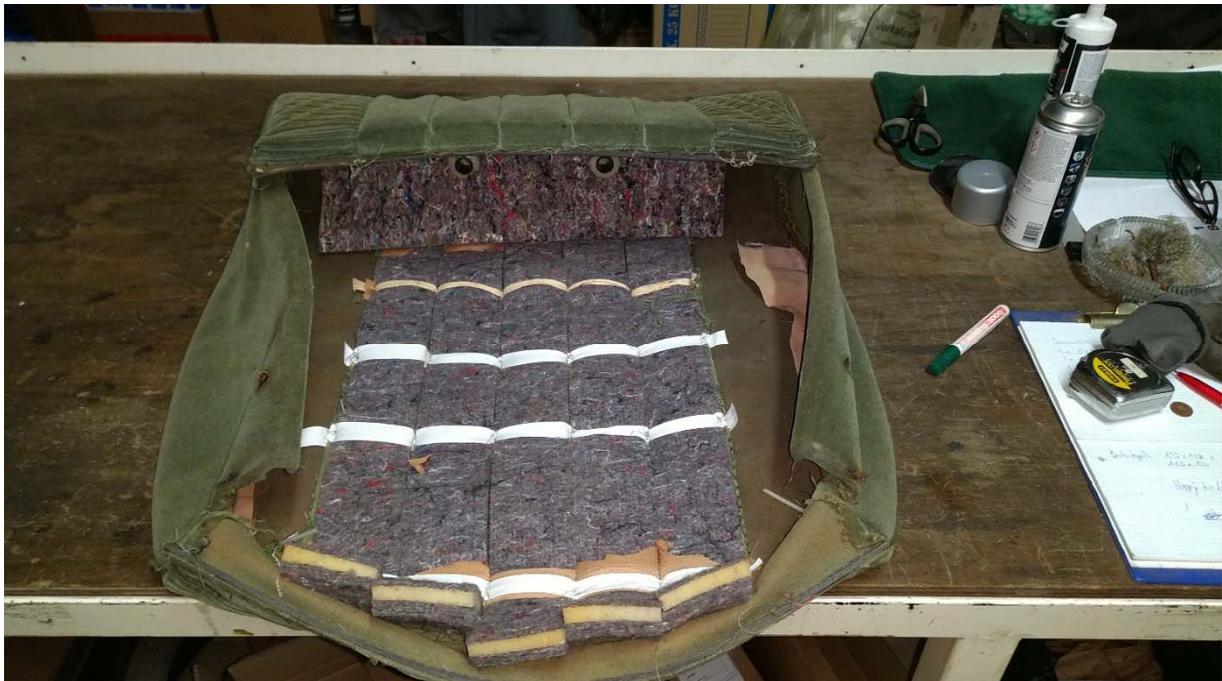
Nun die alte Pfeifenwatte vorsichtig herausziehen. Bei mir waren die Stoffhülsen komplett zerstört, sodaß ich mit einem Haushaltsband in gleichen Abständen die Stoffhülsen repariert habe bzw. imitiert habe.

In der Abbildung: Neue Pfeifenwatte mit eingenähten Stoff- Schlaufen aus Haushaltband 20 mm. Neuer Dämmfilz oben als Unterlage unter den Kopfstützen. Pfeifenwatte dann genau abschneiden.

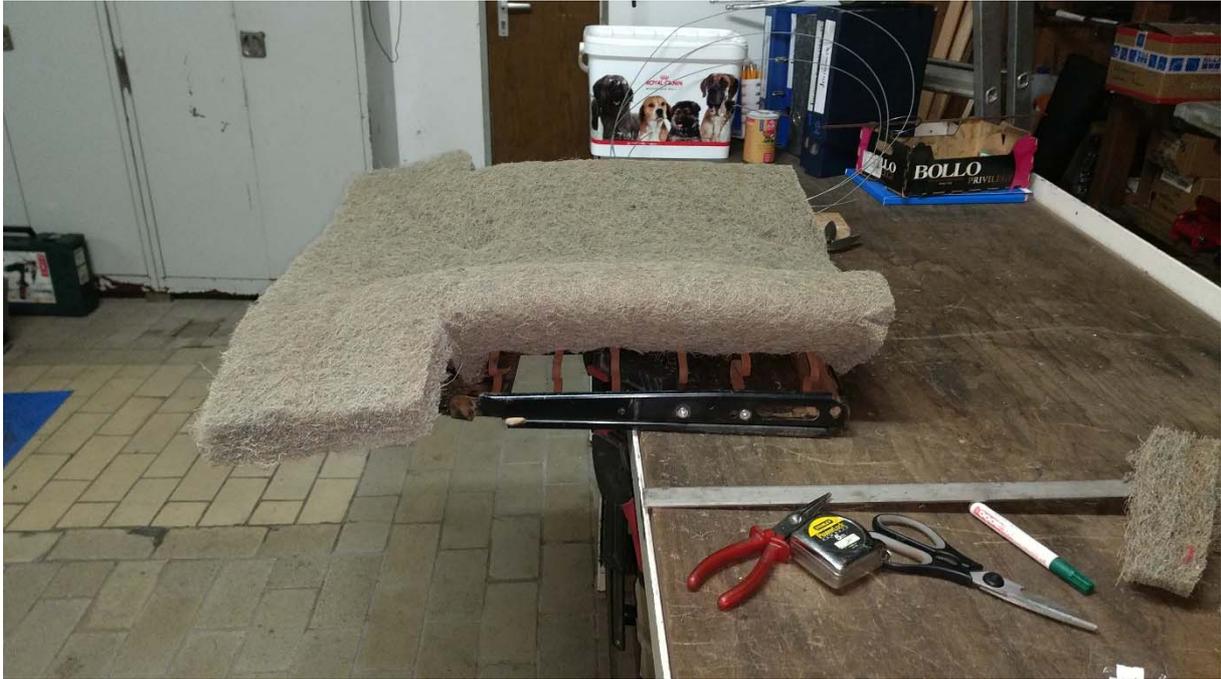
Gummikautschuk zuschneiden. Hier bei diesem Sitz Länge 75 cm, Breite 90 cm. Die Seiten müssen abgeschnitten werden.

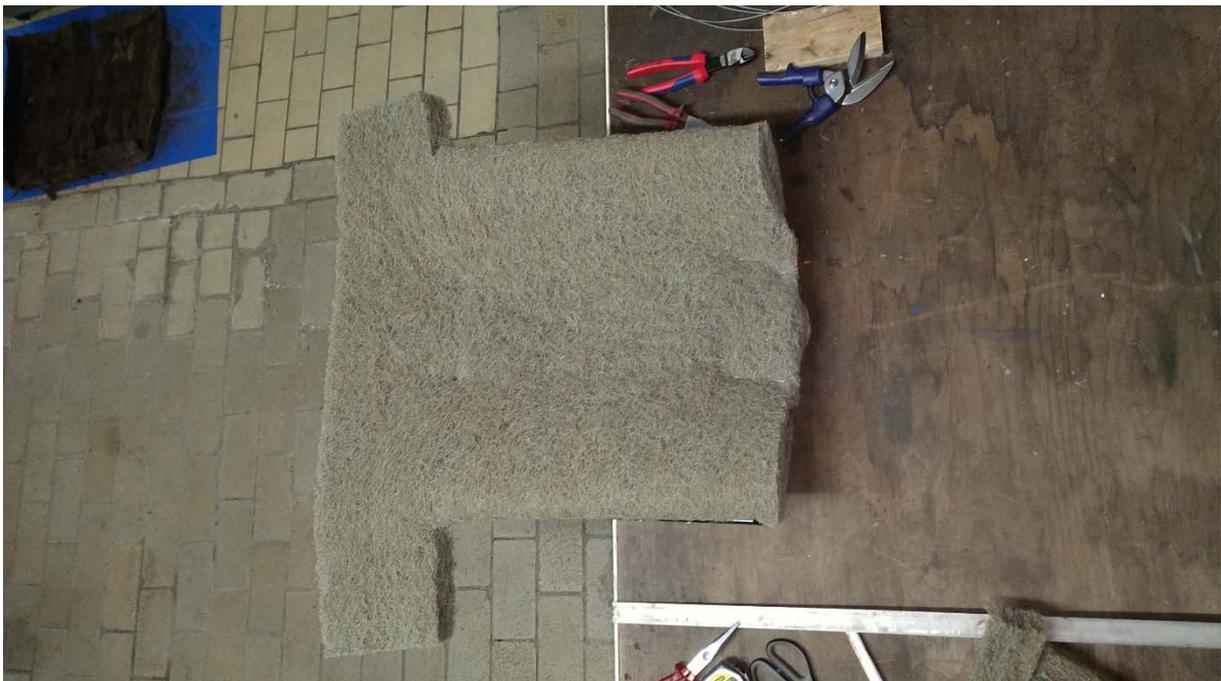
Gummikautschuk mit Draht am Federteil an 2-3 Stellen befestigen.

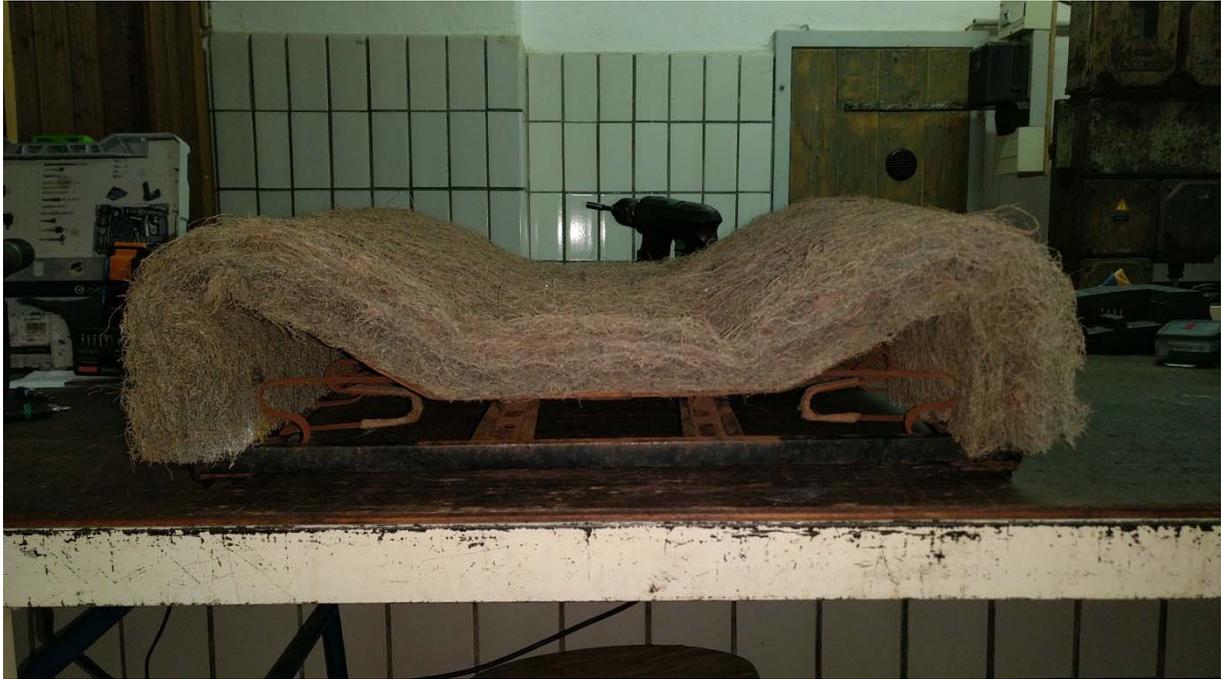
Gummi- Kautschuk an den Seiten so abschneiden daß es sich in das Federteil einklappen läßt ohne die Federung zu beeinträchtigen.

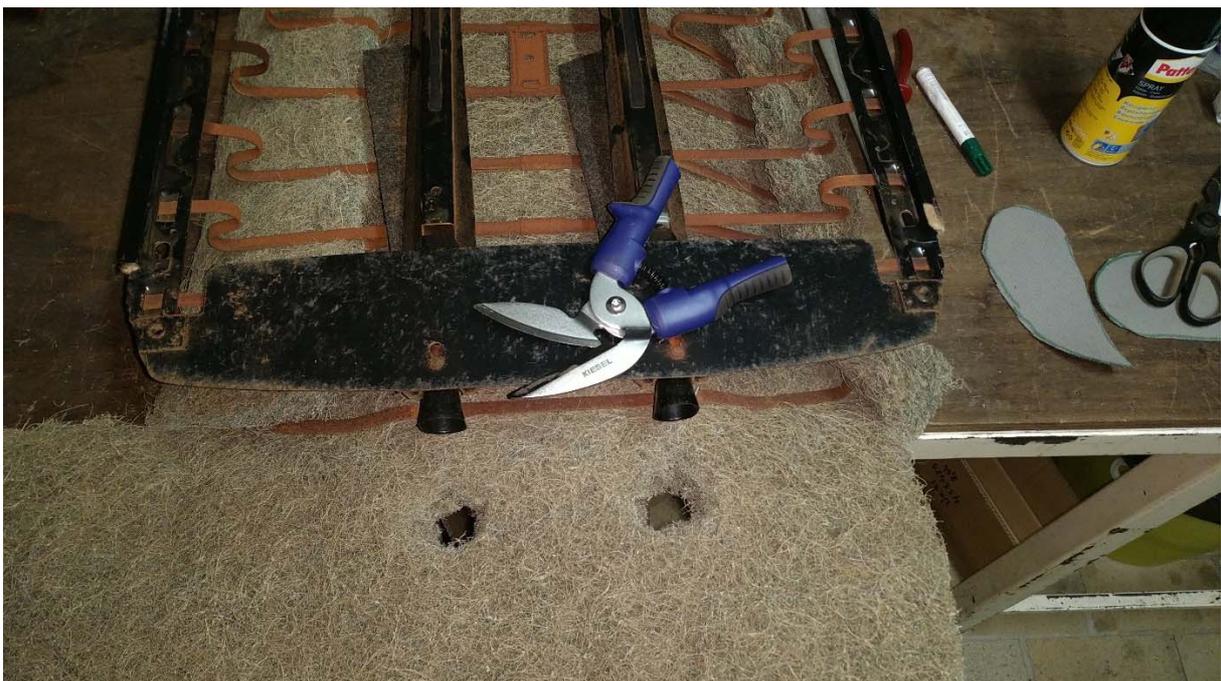
Gummi- Kautschuk an den Überständen oben genau parallel zum Federteil abschneiden. Löcher für Kopfstützen einbringen. Die Löcher können groß gewählt werden.

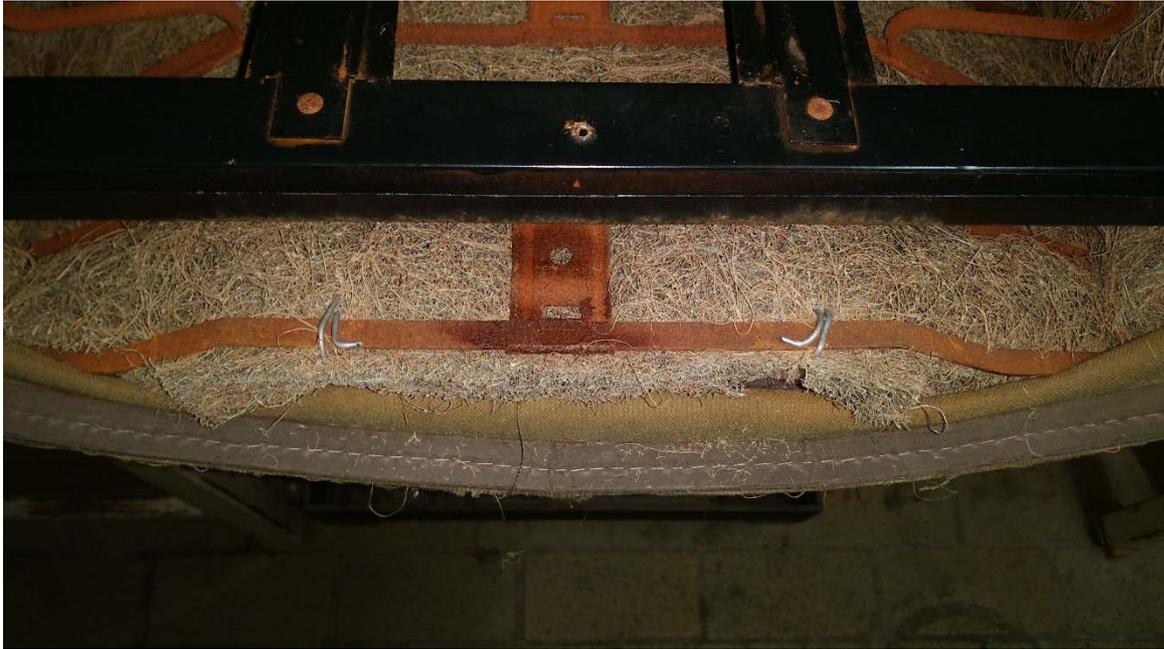
In der Abbildung: Gummi- Kautschuk am unteren Teil der Lehne mit Draht an der Federung befestigen. Gummi- Kautschuk entsprechend der Länge des Stoffs abschneiden. Ist der Gummi- Kautschuk zu lang behindert dies nachträglich beim Einhängen des Stoffs.

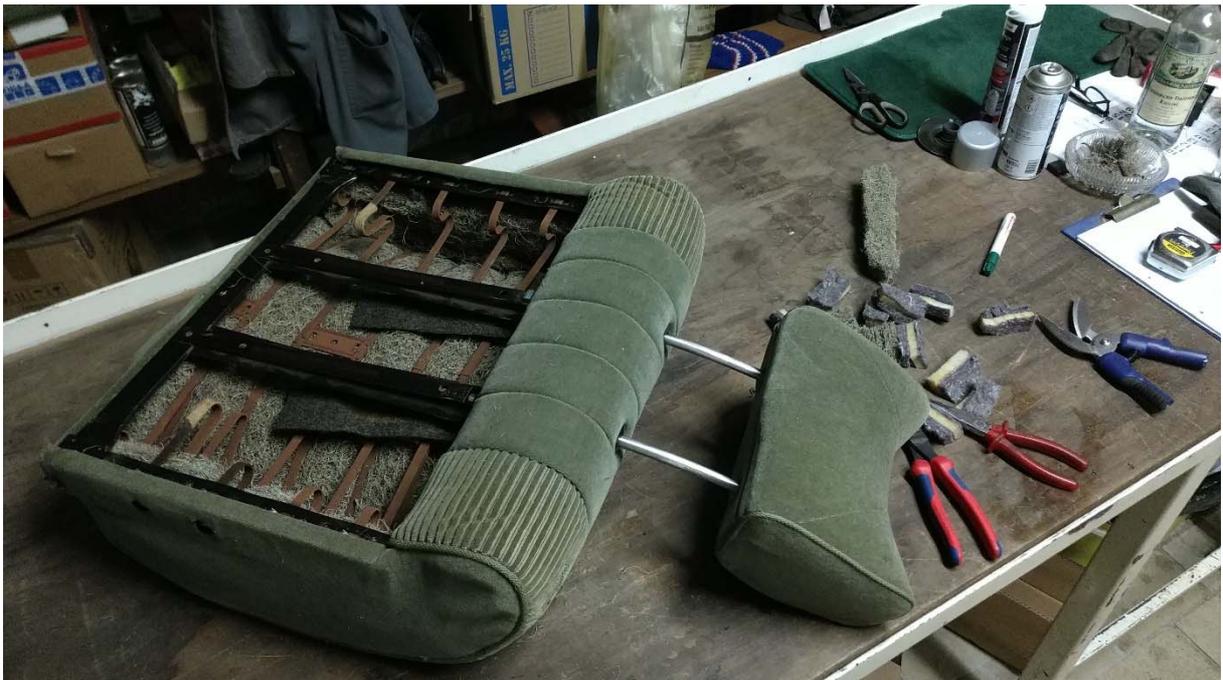
Kopfstützen einführen. Dabei darauf achten daß die „Dammfilze“ in der Federung richtig sitzen. Sonst klapperts eventuell beim Sitzen.

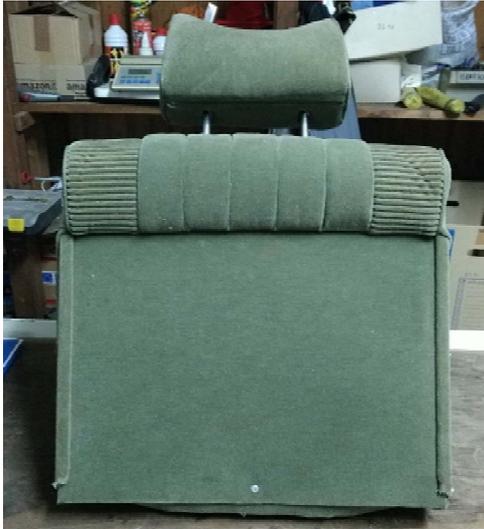
Abdeckung hinten einführen. Darauf achten das der seitliche Stoff sich nicht verschiebt und alle Löcher mit dem Stoff an den Seiten passen.
