# W 114/115 Türfangband - Ersatz aus W123

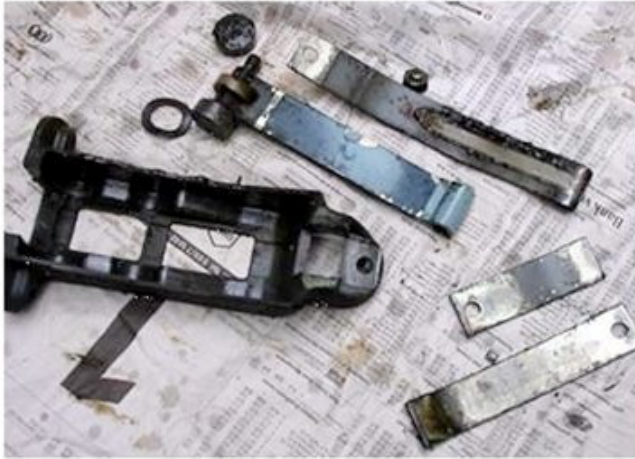
Bild aus /8-KnowHow

So sehen die meisten defekten Türfangbänder beim /8 aus.

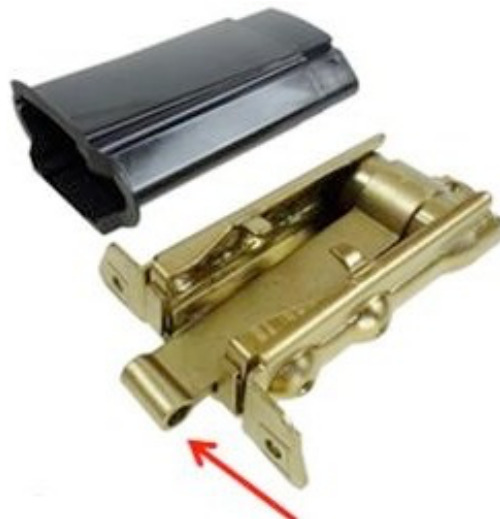
Aufbohren

- Hinten muss das Loch in der Tür zu einem Langloch ausgefeilt werden.
- Die Bohrung vorn am Arm muss auf das Maß des /8-er Bolzens aufgebohrt werden.

Anders als beim W114/118 Fangband mit seinem „gern“ brechenden Federhalter arretiert das W123 Fangband seitlich in den Halterflanken über druckgefederten Kugeln.
