Heizungsventile überholen

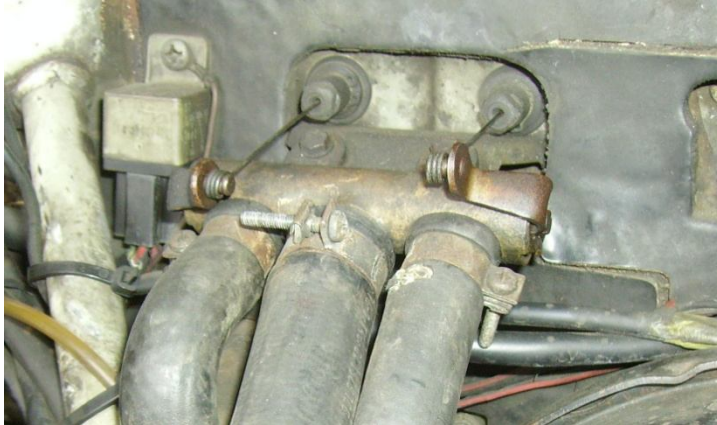
Wenn die Heizungsbedienung schwergängig wird, ist es an der Zeit die Heizungsventile zu überholen. Sie sind dann durch Ablagerungen verdreckt und schwerfällig geworden.

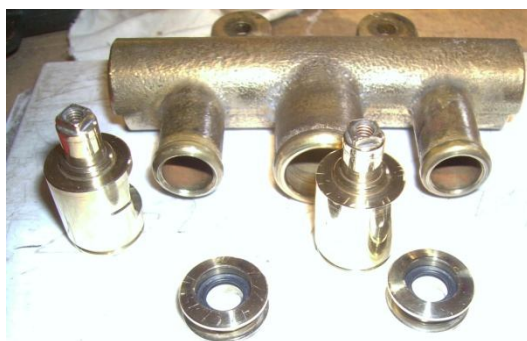
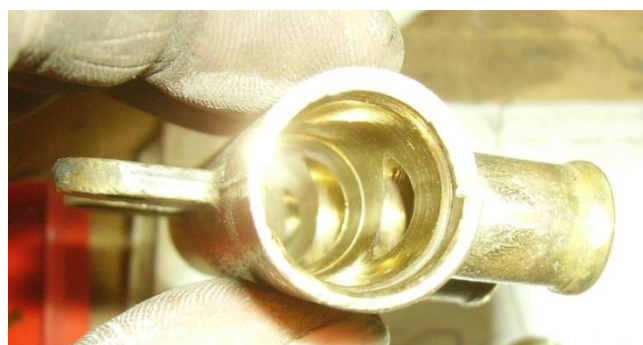
Weitere mögliche Ursachen bei Bedienungsproblemen:

- Die Bowdenzüge, bzw. die Außenhüllen der Züge sind (vor allem am Bedienelement) im Armaturenblech aus der Führung gerutscht.
- Die Gestänge und Hebel des Bedienelements sind verbogen und hakeln deshalb.
In beiden Fällen kann man nur über einen (Teil-) ausbau des Bedienelements weiterkommen.

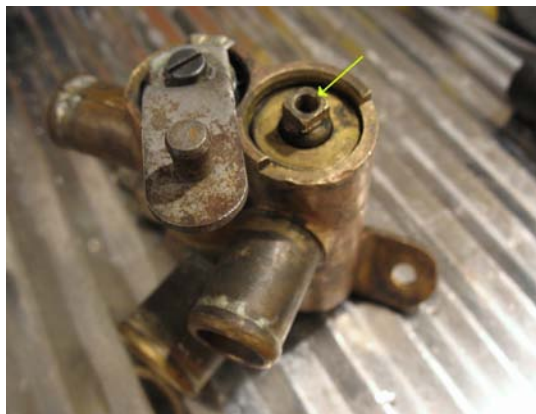
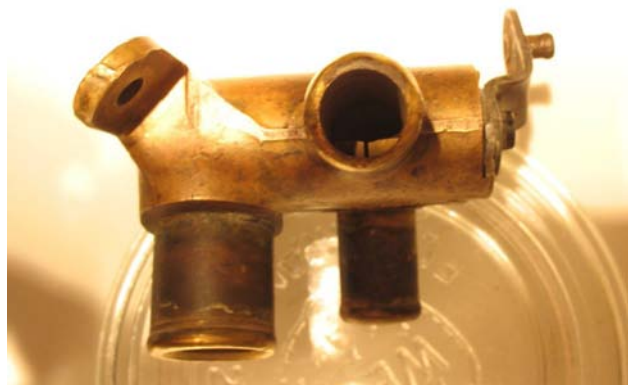
Das hier beschriebene Ventil ist die Ausführung der zweiten Serie. Die Erstserie hat ein etwas anderes Ventil.

Das Erstserienventil ist technisch gleich aufgebaut, hat allerdings eine andere Form. Alle Maßangaben für die Gummiringe sind gleich. Hier zur Veranschaulichung zwei Fotos eines Erstserienventils:
